TSB No.	KCR08-14-P100-BL	TSB Type	Service Action	Language	Russian
Distributor		Published	9/24/2008	Modified	9/10/2008
Model	Sorento [BL]-(2.5 CRDI)			Issue No.	080010
Area & Distributor	All				
Gr./Sys./Comp	Fuel System / Fuel Delivery System / Injector				
Subject	ЗАМЕНА БОЛТА ХОМУТА ФОРСУНКИ (TSB No. In English : KCE08-14-P100-BL)

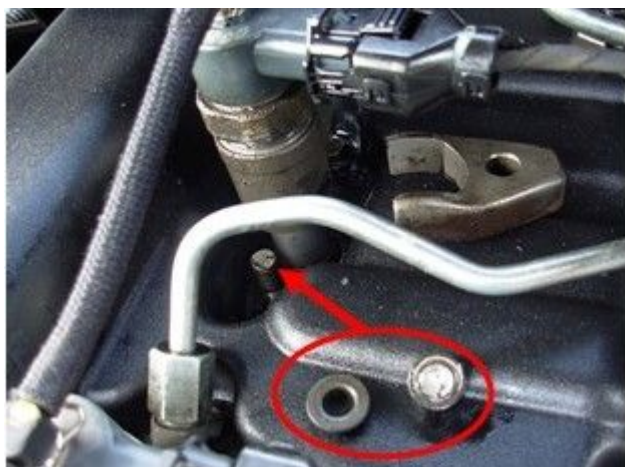
На некоторых автомобилях Sorento (BL) с дизельным двигателем возможна поломка болта хомута форсунки.

A: Сломанная головка болта хомута форсунки, B: Болт хомута форсунки

Неправильный момент затяжки болта хомута форсунки

Замените болты хомутов форсунок всех затронутых автомобилей на новые.
