# TSB Local	**Модель**	SORENTO(XM) (2012)
	Группа	Приводной вал и ось (31)
	TSB No.	KFR13-31-P011-XMAXM
Тема **УВЕДОМЛЕНИЕ О НОВОЙ РЕДАКЦИИ) УСТРАНЕНИЕ ШУМА ПЕРЕДНЕГО МОСТА SORENTO (XM/XMA)(TSB No. In English : KFE12-31-P020-XM)**	**Тип ТСБ**	Field Fix
	Published	2013-03-19

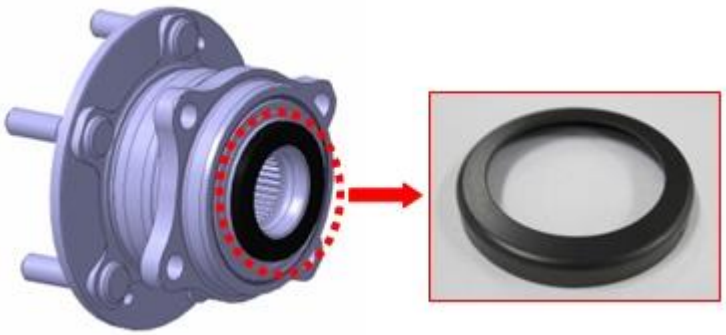
В данном бюллетене предоставляется информация по предотвращению возможной замены деталей, связанных с поворотным кулаком (напр. ступицы, узла поворотного кулака, суппорта, диска и т.д.) из-за глухого стука со стороны переднего моста в начале движения автомобиля Sorento (XM/XMA) вперед или назад. Если слышен шум переднего моста, следует заменить не детали, относящиеся к поворотному кулаку, а шайбы (с обеих сторон).

■ **Признак неисправности/состояние**
У отдельных автомобилей Sorento (XM/XMA) может наблюдаться глухой стучащий шум, доносящийся со стороны переднего моста при трогании с места вперед или назад.
■ **Способ исправления**
Замена шайб на новые требуется только в случае вышеупомянутой жалобы клиента. Следуйте приведенной ниже Процедуре технического обслуживания.

Шайба	Ранее: **517552B010** Теперь: **517552B020FFF**	
	2 шт. на деталь	Материал детали был изменен с пластика на метал.

1. Замените шайбы на новые с обеих сторон в соответствии с применимым руководством по ремонту (или обслуживанию).
