TSB No.	KCR08-14-P102-BL	TSB Type	Service Action	Language	Russian
Distributor	(KMC)	Published	8/25/2008	Modified	
Model	Sorento [BL]-()			Issue No.	080010
Area & Distributor	Asia, Pacific, South America, C.America, West Europe, East Europe, Middle East, Africa				
Gr./Sys./Comp	Fuel System / Fuel Delivery System / Injector				
Subject	ЗАМЕНА БОЛТА ХОМУТА ФОРСУНКИ (ИЗМЕНЕННЫЙ БЮЛЛЕТЕНЬ KCE08-14-P101-BL)(TSB No. In English : KCE08-14-P102-BL)

Этот бюллетень заменяет предыдущий бюллетень KCE08-14-P101-BL, где в разделе "Информация о деталях" количество деталей изменено с 4 до 1 шт.

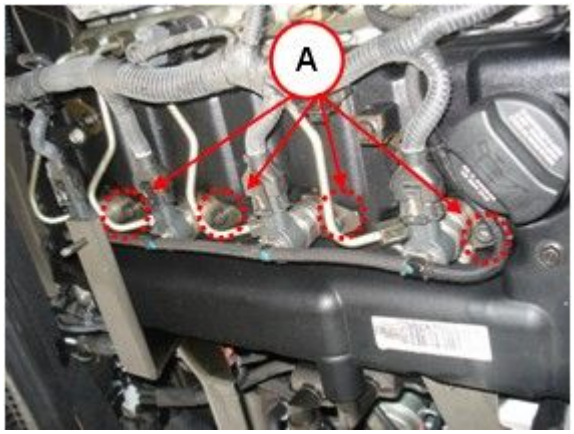
■ Признак неисправности/состояние
На некоторых автомобилях Sorento (BL) с дизельным двигателем возможна поломка болта хомута форсунки.

A: Сломанная головка болта хомута форсунки, B: Болт хомута форсунки

■ Причина
Неправильный момент затяжки болта хомута форсунки

■ Способ исправления
Замените болты хомутов форсунок всех затронутых автомобилей на новые.

2) Замените четыре болта (A) хомутов форсунок.
- Момент затяжки: 2,9 ~ 3,4 кгс•м (28,4~33,3 Н•м, 21,0~24,6 фунт-силы•фут)

Внимание)
Для соблюдения требований по моменту затяжки затягивать болты хомутов форсунок следует динамометрическим ключом.
