TSB Local	Модель	Sportage (SLe), Sportage (QLe), Sorento (XM), Sorento (UM)
		Группа	Система полного привода [35]
		ТСБ №	KFR18-35-R090-SLQLXMUM
Тема: ГЕРМЕТИЗАЦИЯ ПЕРЕДНЕЙ КРЫШКИ МУФТЫ 4WD		ТСБ тип	Field Fix
		Дата	20 августа 2018 г.
		Регион	Россия

Данный бюллетень описывает процедуру устранения течи масла из-под передней крышки муфты системы полного привода некоторых автомобилей Sportage SLe/QLe и Sorento XM/UM.

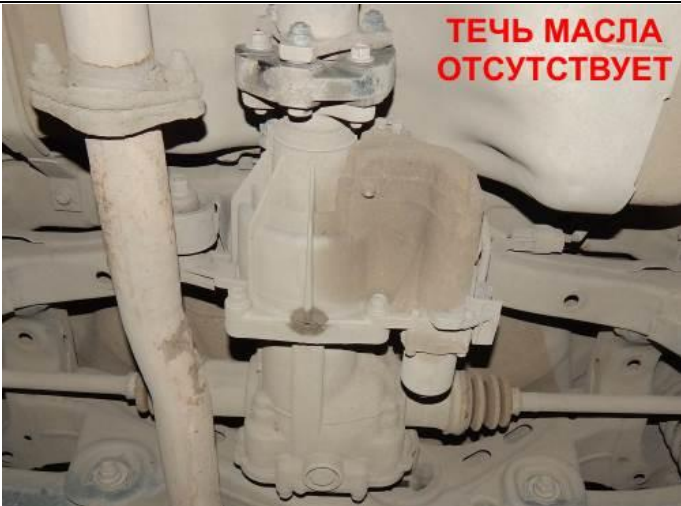
<p>1. Перед началом выполнения работ убедитесь, что течь масла действительно присутствует и масло вытекает из-под уплотнения передней крышки муфты 4WD.</p> <p><i>Незначительные “масляные запотевания” (см. пример справа) не рассматриваются как “течь масла” и проведение работ по герметизации в таких случаях не требуется.</i></p>

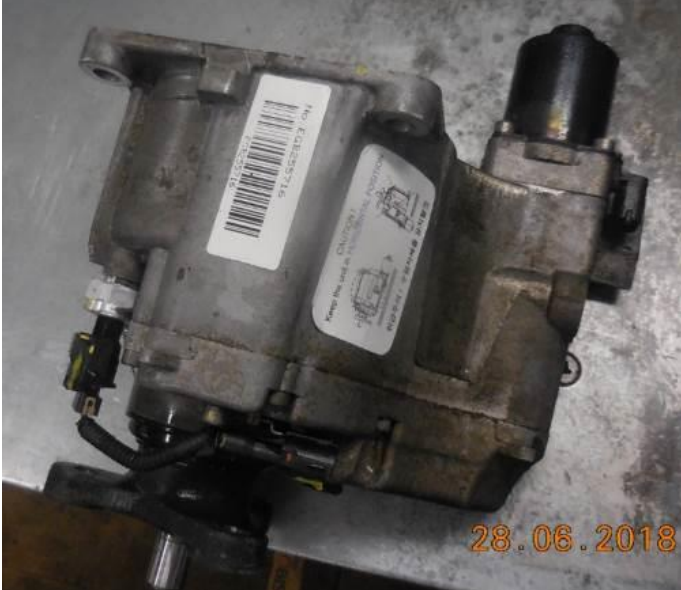
<p>2. Демонтируйте муфту 4WD согласно документации по ремонту и очистите её снаружи.</p>

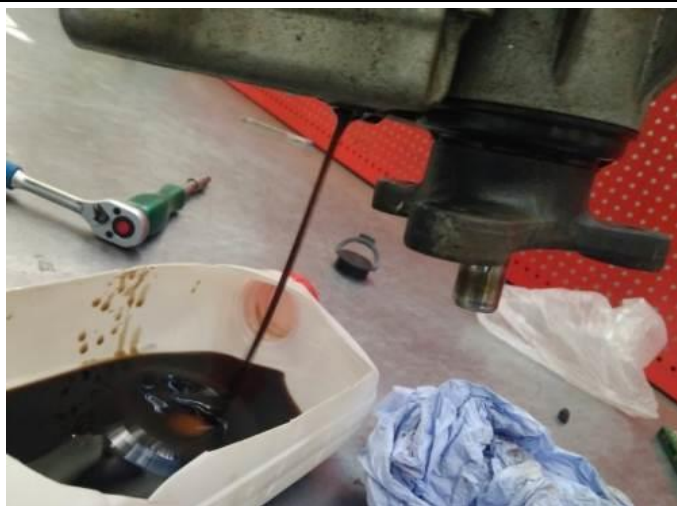
3. Открутите маслозаливную пробку и полностью слейте масло из муфты.

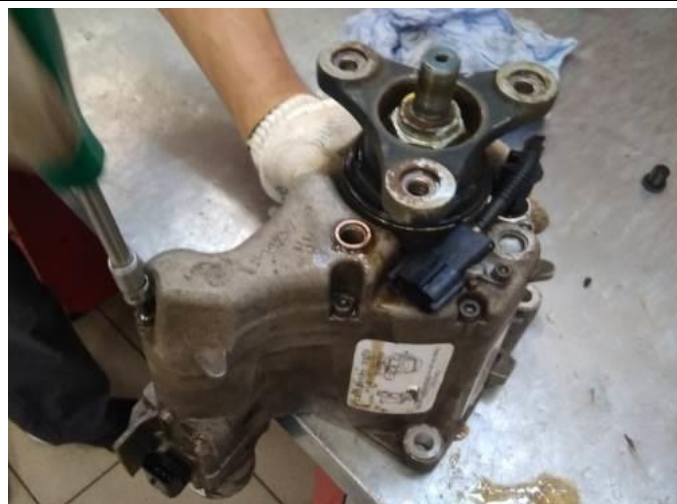
4. Открутите болты передней крышки и снимите крышку.

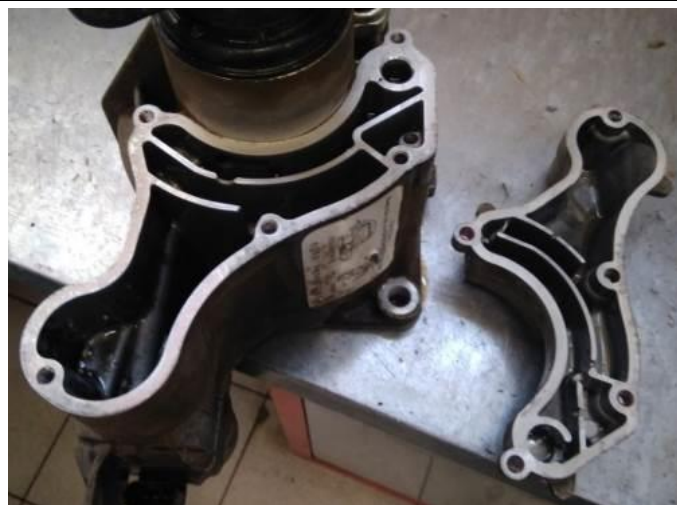
5. Очистите и обезжирьте привалочные поверхности корпуса и крышки муфты.

Будьте аккуратны при очистке, не повредите сопрягаемые поверхности.

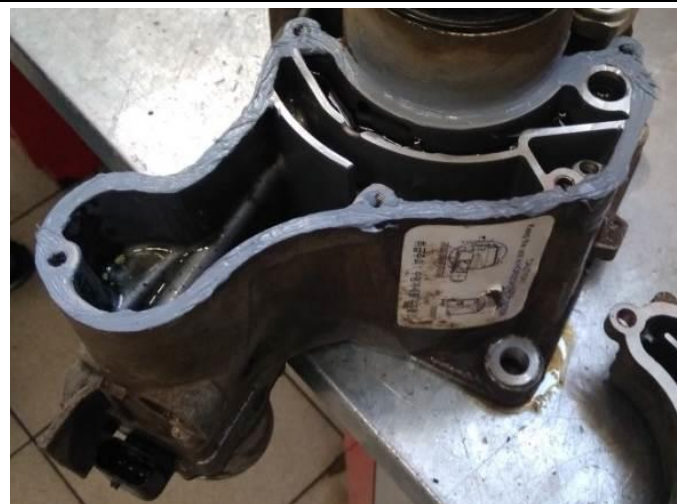
6. Нанесите герметик на привалочную поверхность корпуса муфты.

➤ Тип герметика: **Loctite 5182** или аналог.

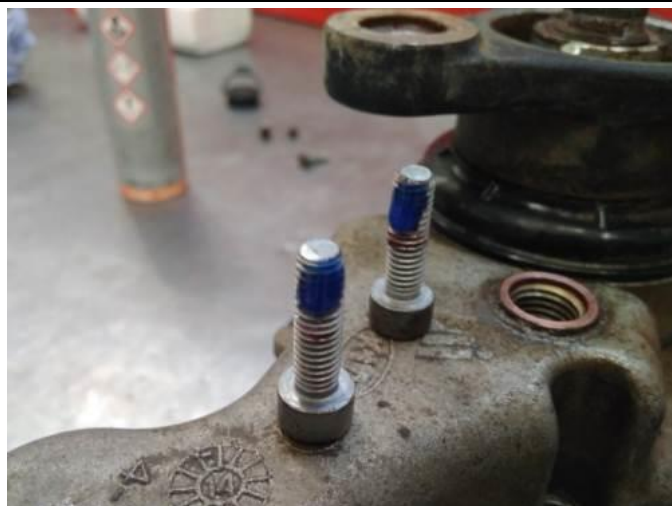
7. Нанесите резьбовой герметик на болты.

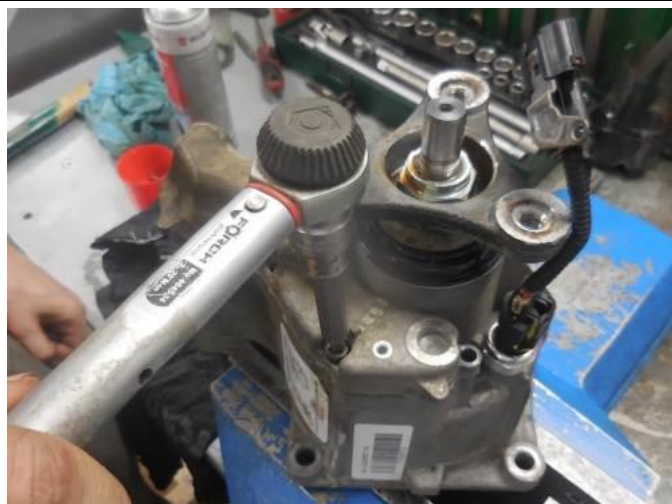
8. Установите крышку на место и затяните болтами.

*Момент затяжки болтов:
9.8 ~ 11.8 Nm (1.0 ~ 1.2 kgf.m)*

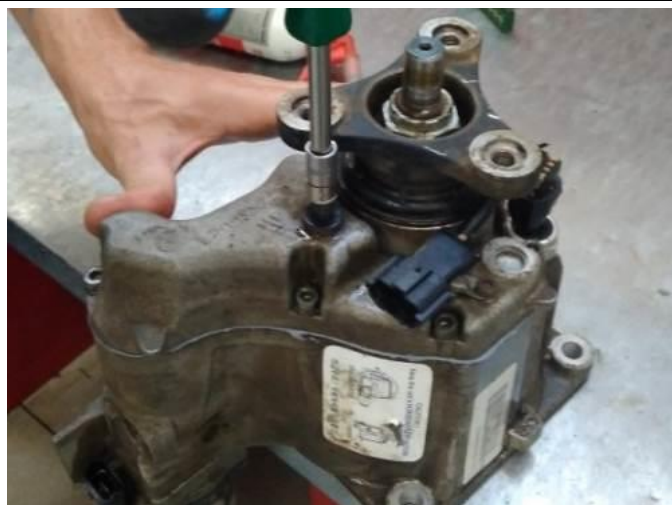
9. Заполните муфту новым маслом через маслозаливное отверстие и закрутите пробку.

- Тип масла: **TF-0870**
- Объем масла: **490 мл**

*Момент затяжки пробки:
29.4 ~ 34.3 Nm (3.0 ~ 3.5 kgf.m)*

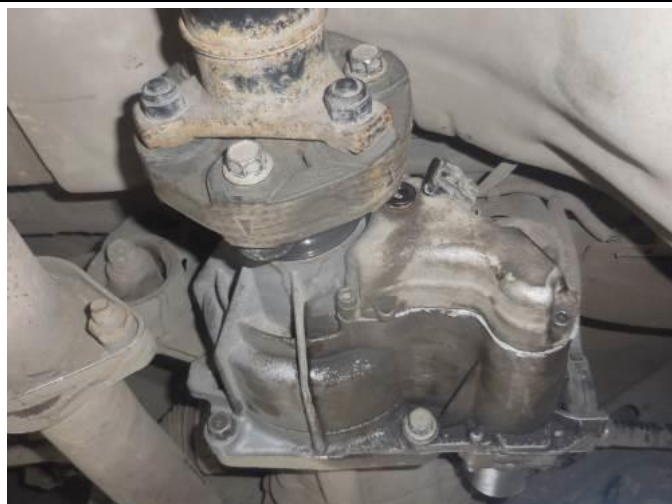
10. Установите муфту на место согласно документации по ремонту.

11. Убедитесь, что течь масла отсутствует и система полного привода работает должным образом.
